Guarenas, 31 de marzo de 2023

Señores
Conjunto Parque Residencial Ciudad Casarapa.
Presente.-

INFORME DE RESTAURACIÓN FUENTE

INFORME FINAL DE RESTAURACIÓN FUENTE

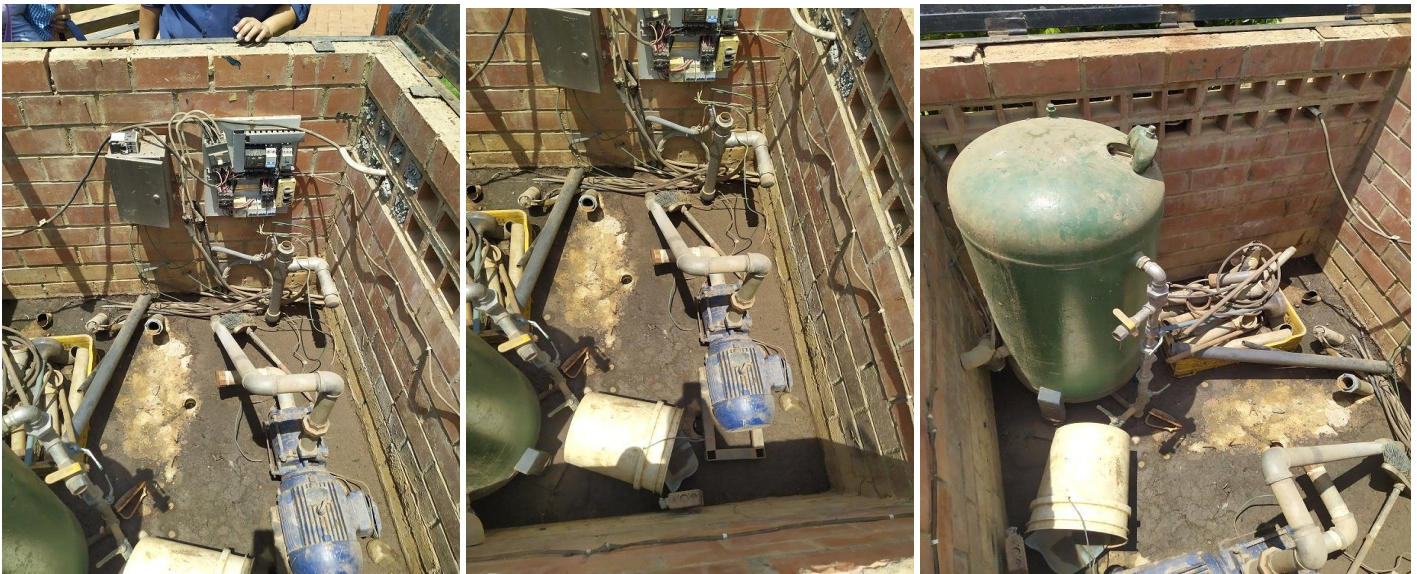
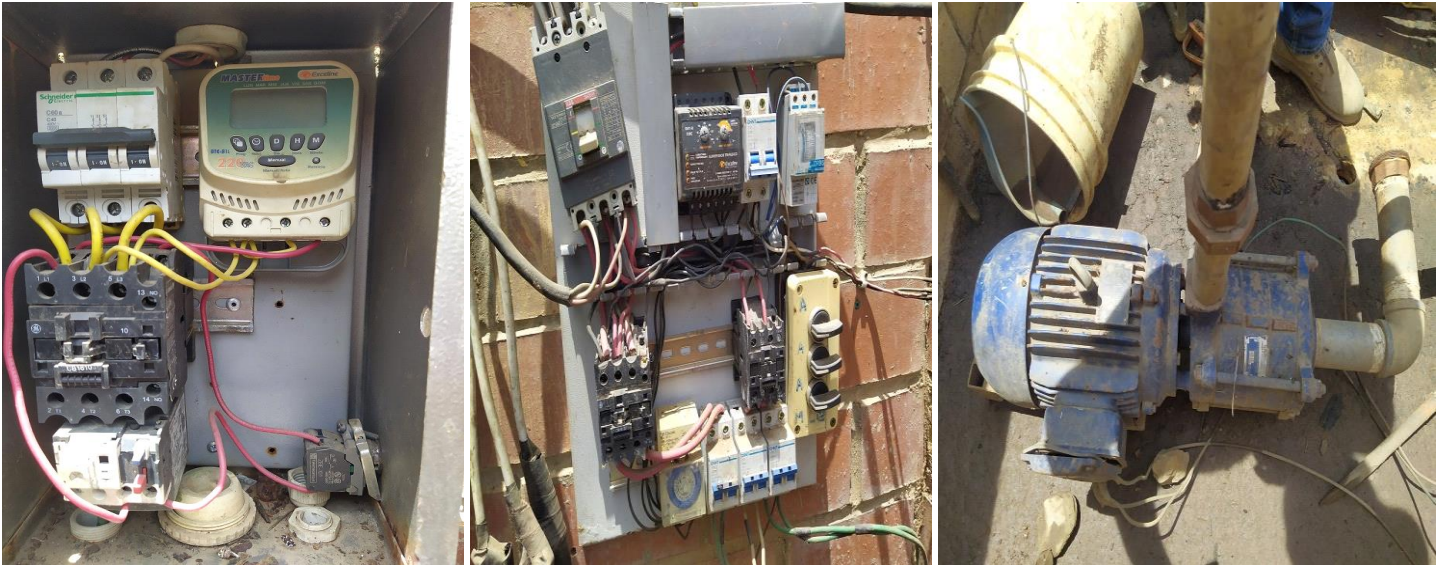
En dicha reunión se pudo constatar el estado de los dispositivos eléctricos, tuberías, filtro y bomba de agua, se encontraban completos pero en estado de abandono y la bomba de agua obstruida en su mecanismo de rodamiento.

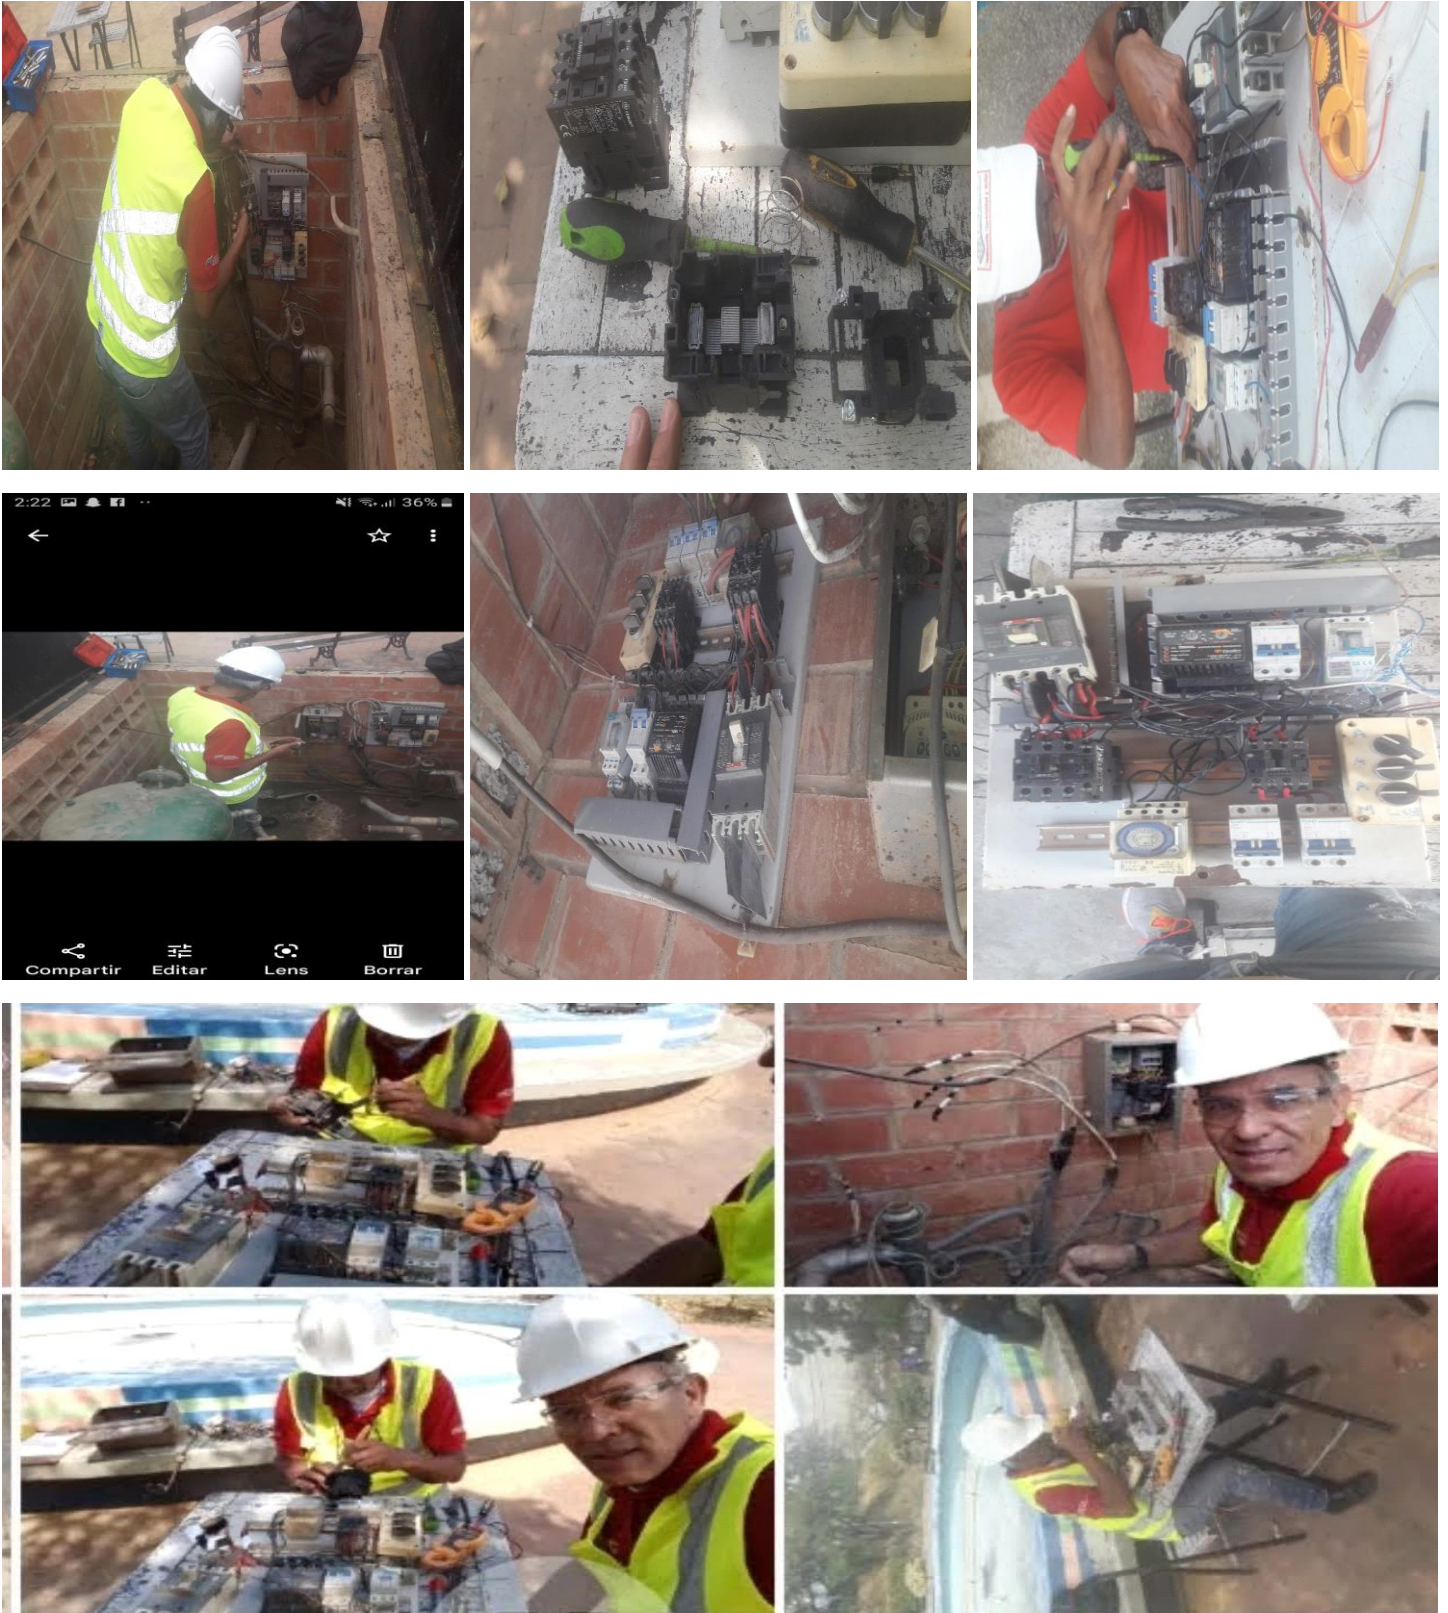
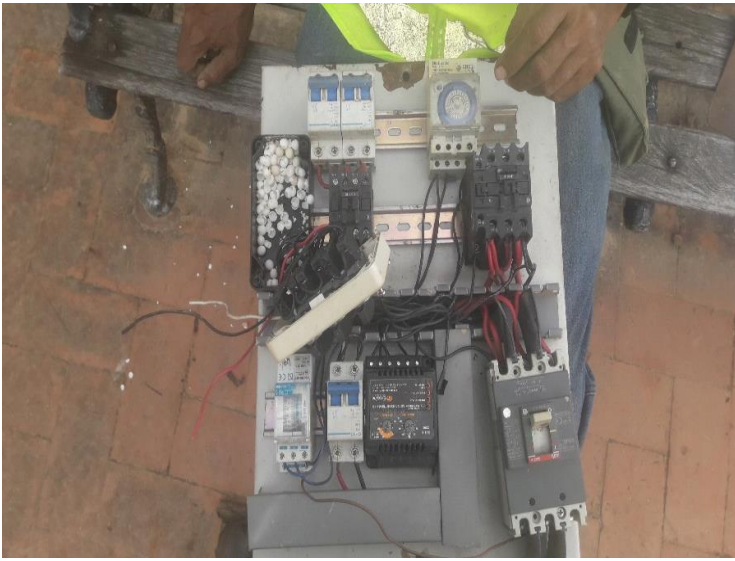
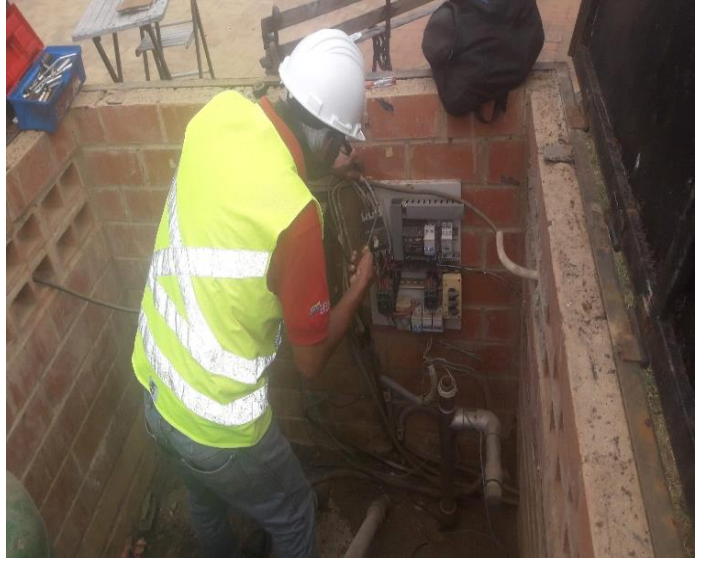
Reparación del tablero de control

Revisión de los equipos electromecánicos del tablero, consiguiéndose varios aparatos dañados y equipos obsoletos, como los contactores térmicos, breakers, reloj horario, los interruptores encendidos.

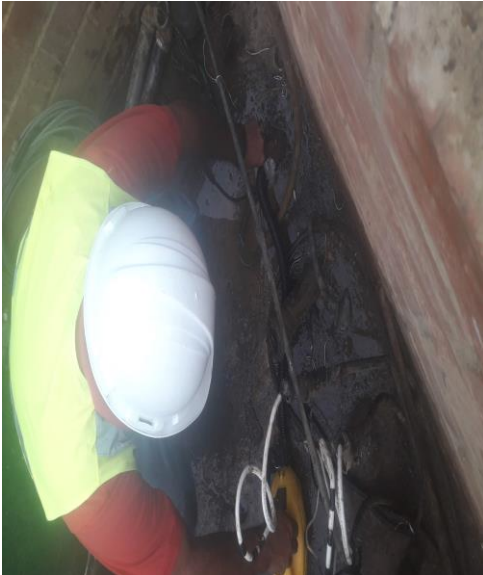
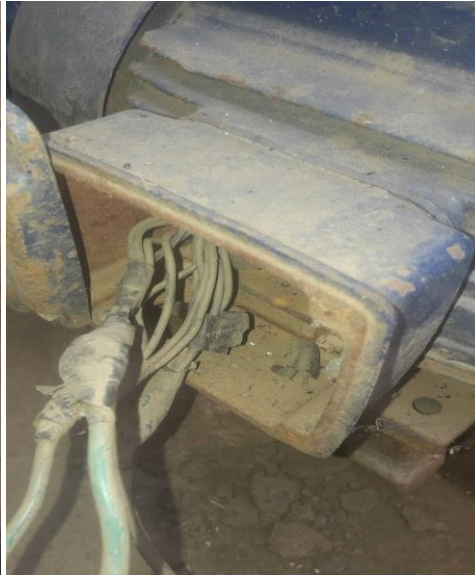
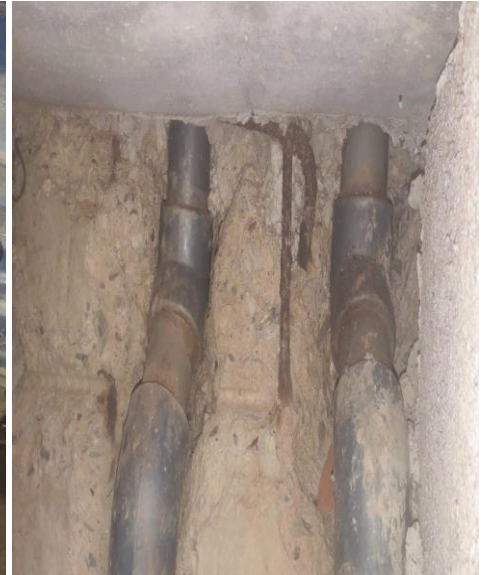
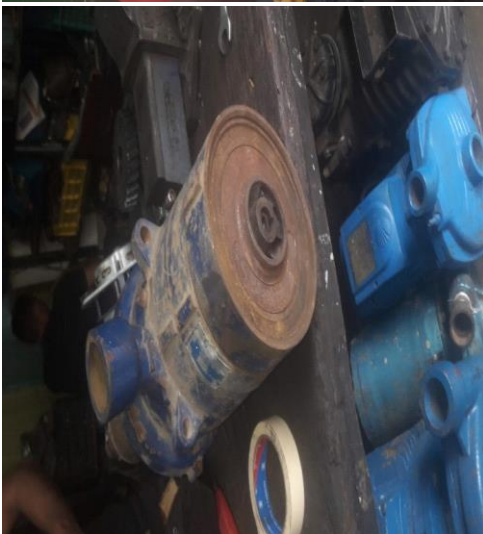
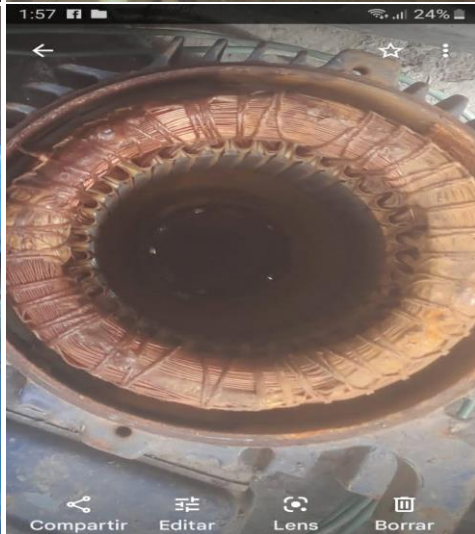
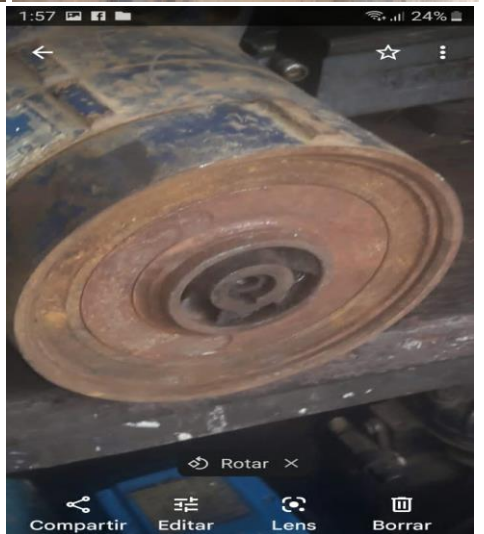
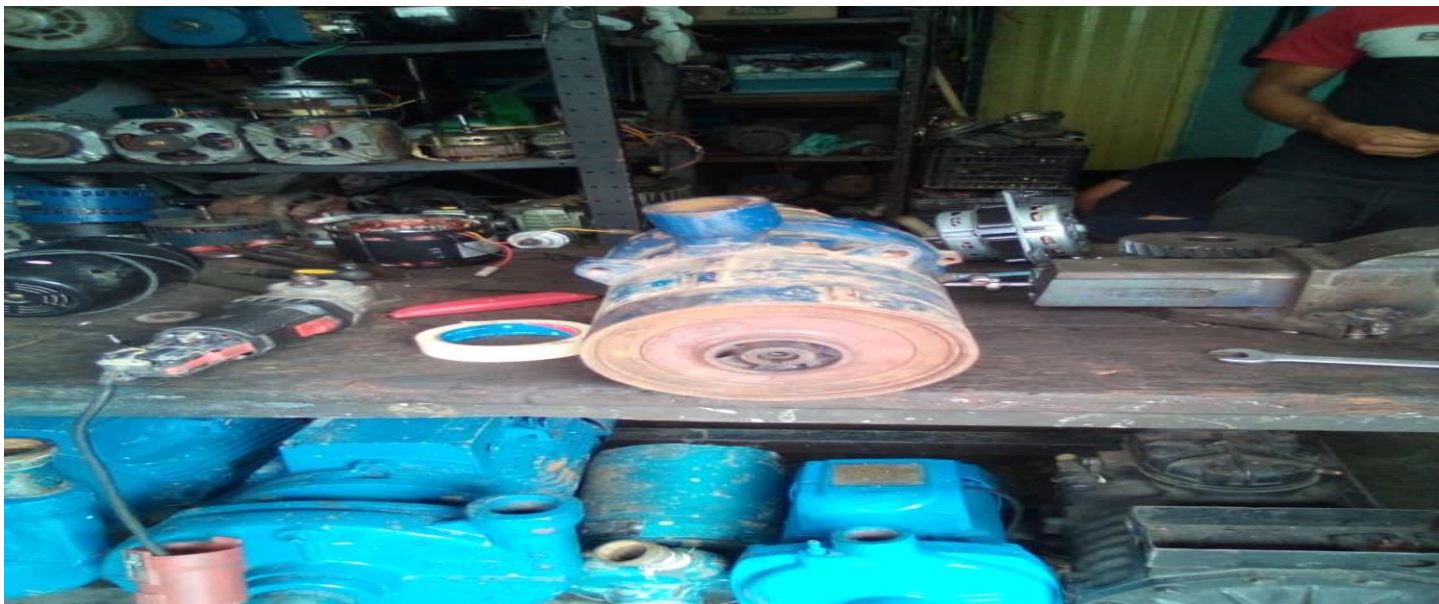
Reparación de la bomba

Se hizo reparación de la bomba la cual se encontraba totalmente deteriorada y trancada.

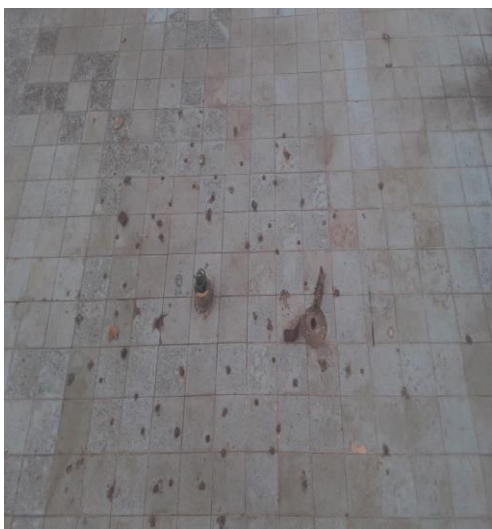
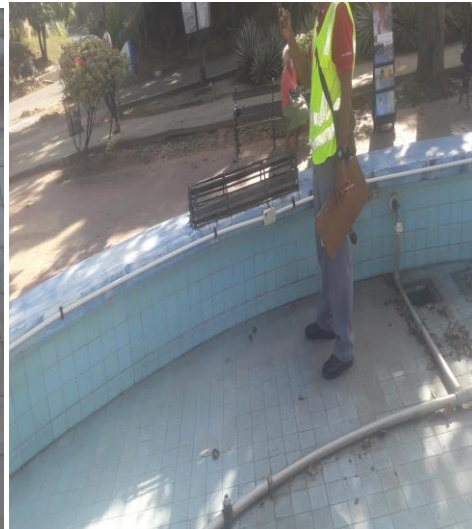
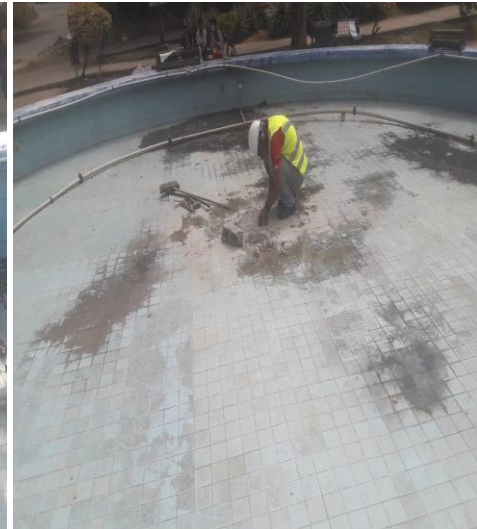
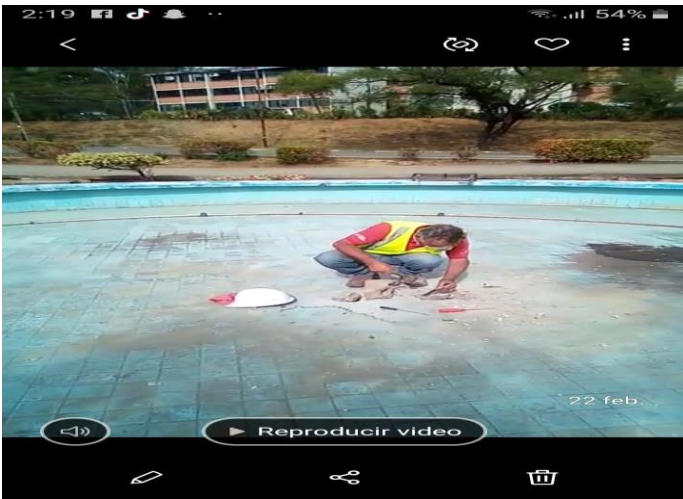
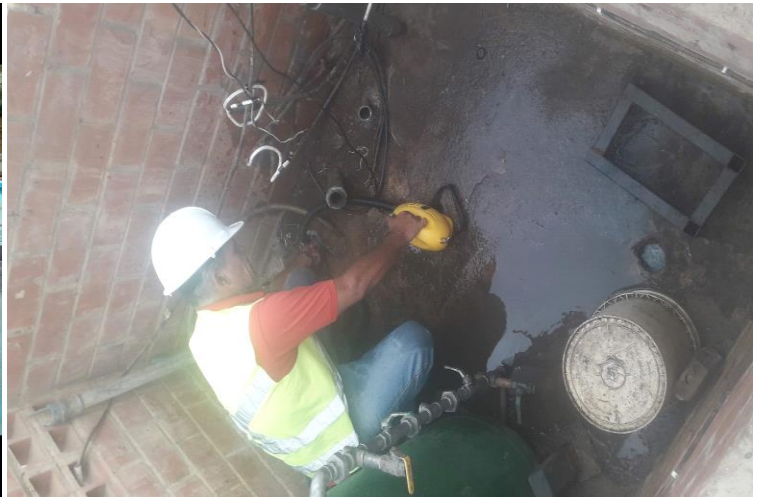
Tubería de acceso a la fuente

- Se consiguió la tubería obstruida, en la cual se tuvo que realizar un trabajo de rotura en el concreto para liberar la misma.
- Rotura en la fuente de sistema de inyección de fluido del volcán de la fuente.
- Limpieza de la tubería de inyección del sistema de los chorros, la cual se encontraba sellada con goma espuma y cemento.
- Limpieza del sistema de desagüe de la fuente, el cual se encontraba totalmente obstruido, se utilizó un compresor para este fin.

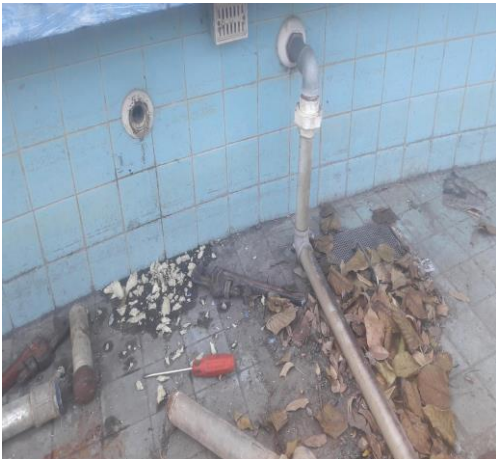
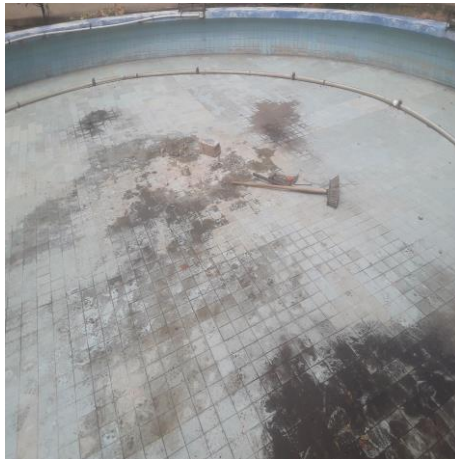
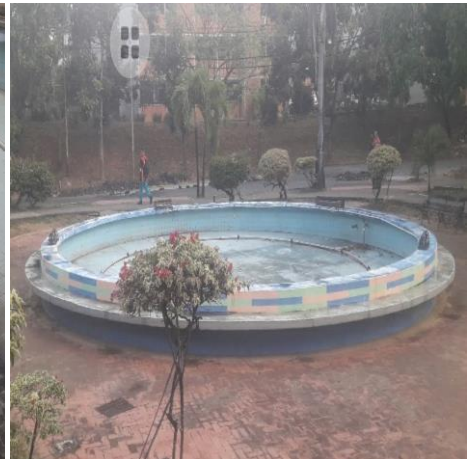
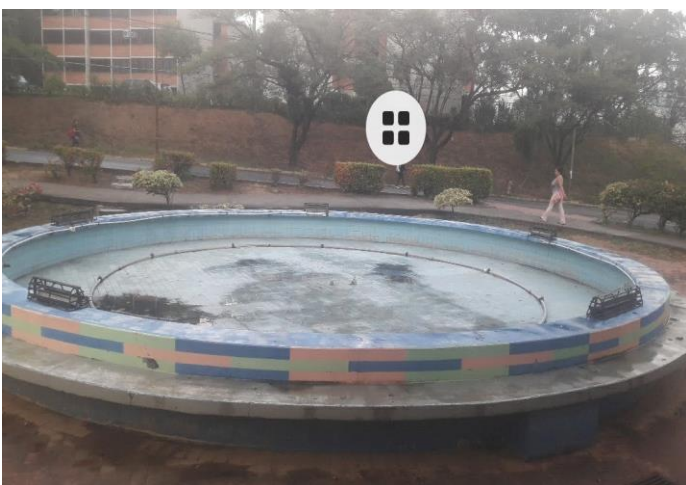
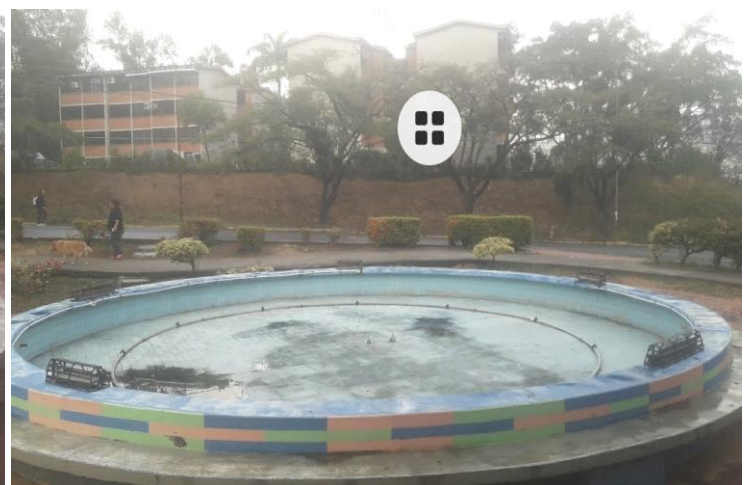
Rotura del piso de la fuente

- Se rompió el centro de la salida del volcán, ya que se encontraba tapado con concreto.
- Se destapo la tubería de electricidad, la cual se encontraba obstruida con cemento.
- Se desmantelo faro y rejilla del volcán de la fuente, la cual estaba dañada.
- Se inspecciono la cometida de electricidad de la tanquilla de la fuente, encontrándose de que la cometida se encuentra en una de las torres o edificio, la cual no afecta de ningún modo al condominio del edificio ya que se encuentra independiente.

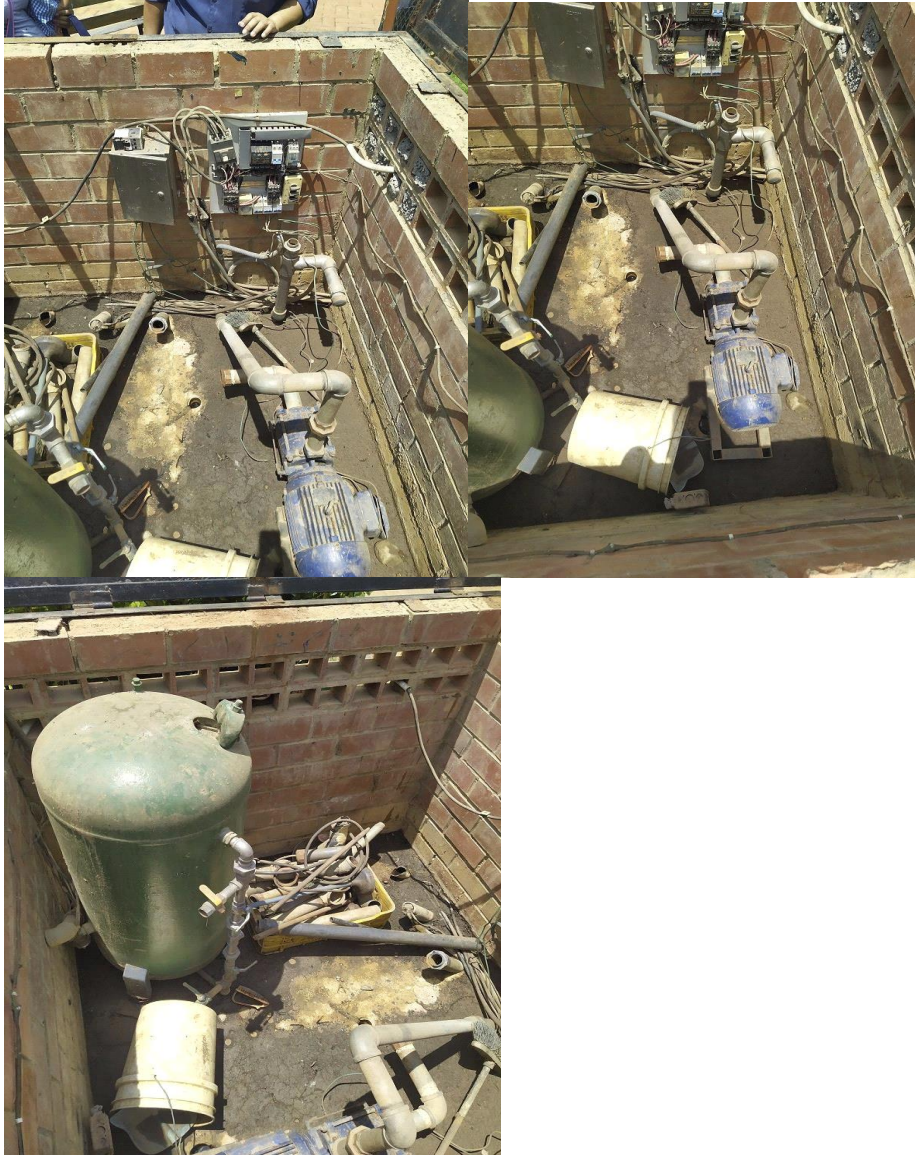
En dicha reunión se pudo constatar el estado de los dispositivos eléctricos, tuberías, filtro y bomba de agua, se encontraban completos pero en estado de abandono y la bomba de agua obstruida en su mecanismo de rodamiento.

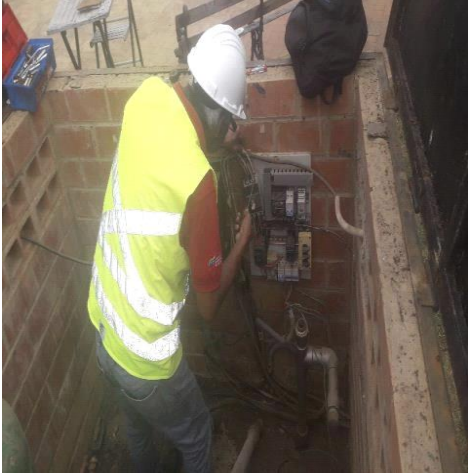
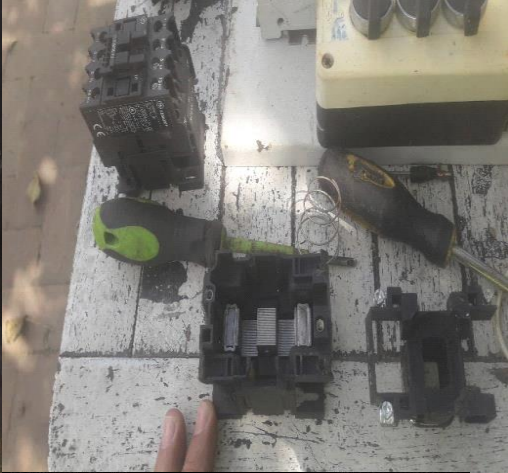
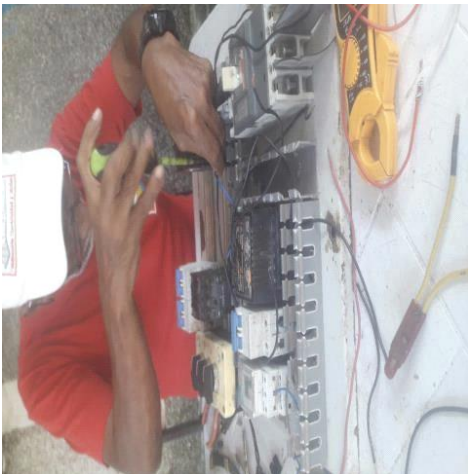
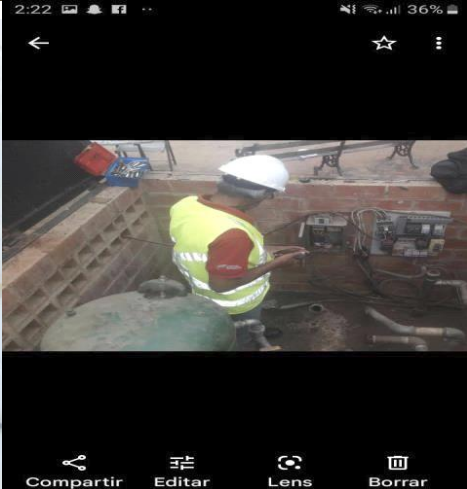
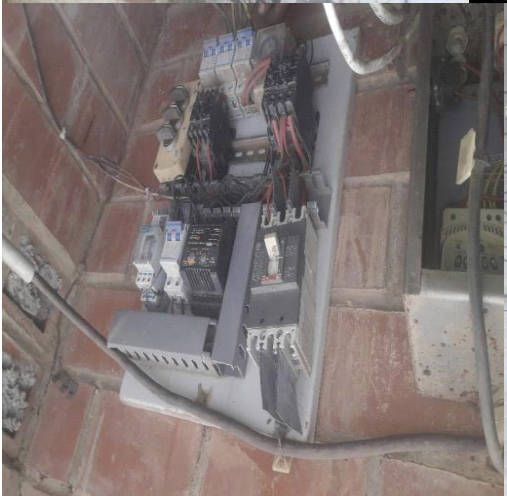
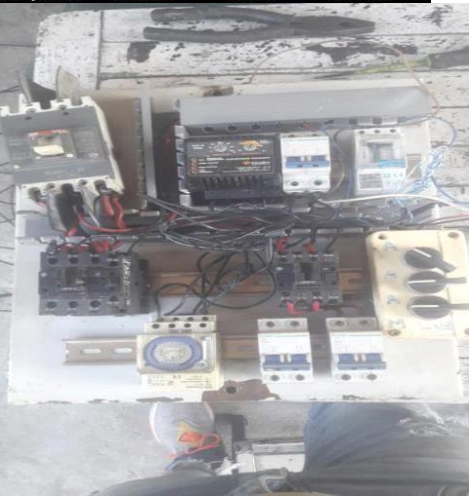
Reparación del tablero de control

Revisión de los equipos electromecánicos del tablero, consiguiéndose varios aparatos dañados y equipos obsoletos, como los contactores térmicos, breakers, reloj horario, los interruptores encendidos.

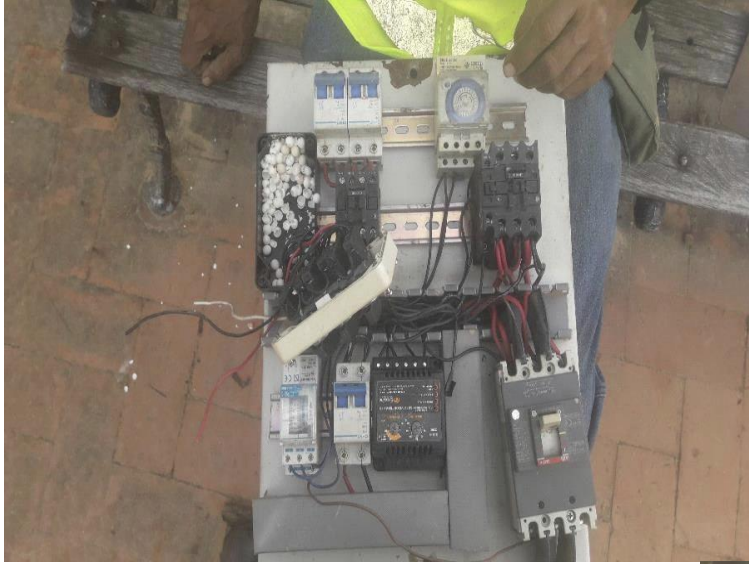
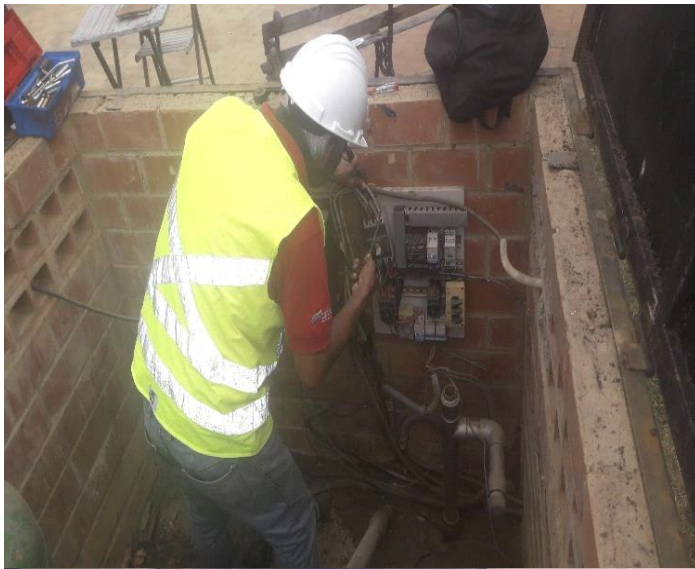
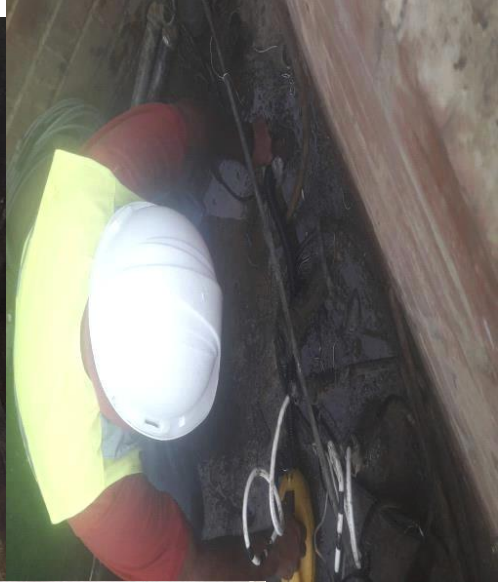
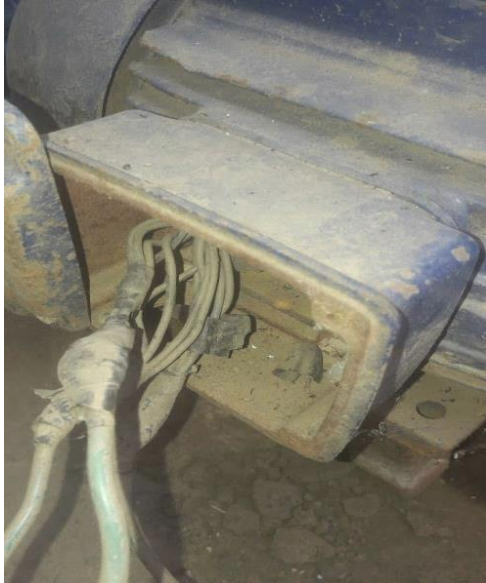
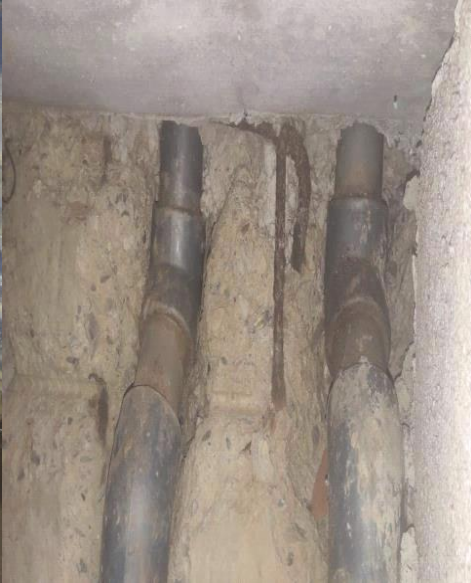
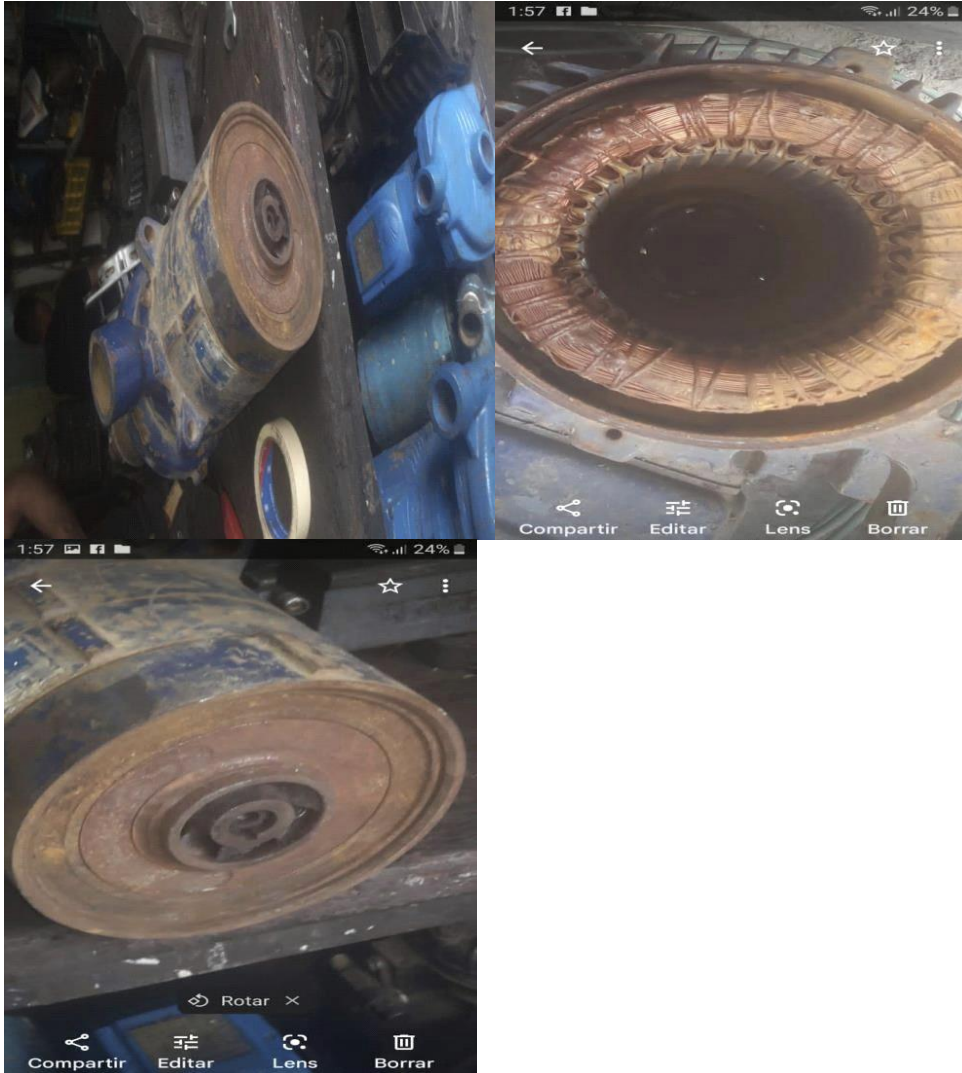
Reparación de la bomba

Se hizo reparación de la bomba la cual se encontraba totalmente deteriorada y trancada.

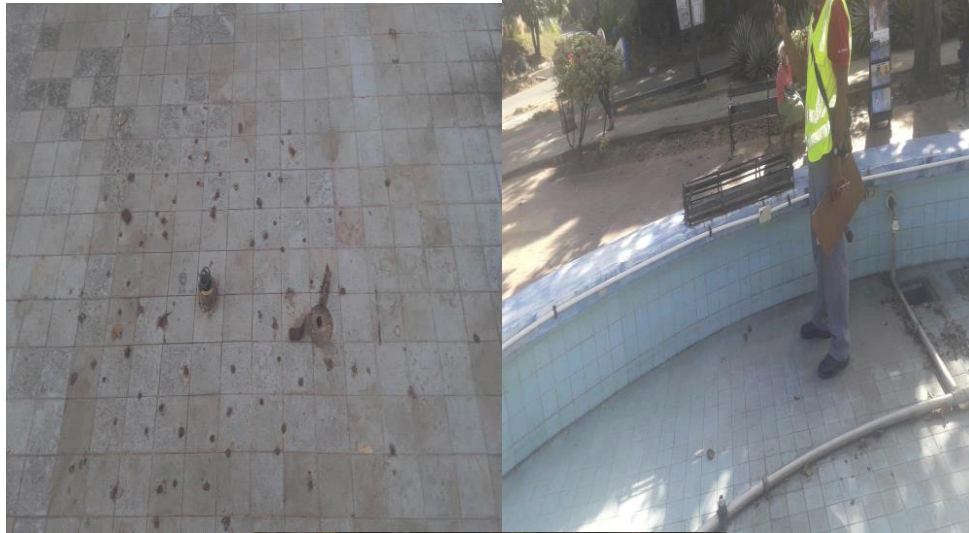
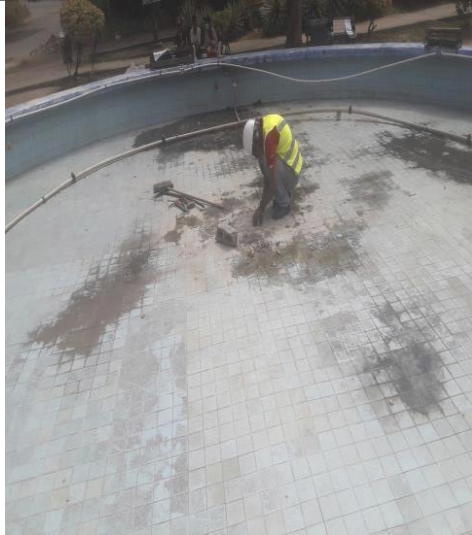
Tubería de acceso a la fuente

- Se consiguió la tubería obstruida, en la cual se tuvo que realizar un trabajo de rotura en el concreto para liberar la misma.
- Rotura en la fuente de sistema de inyección de fluido del volcán de la fuente.
- Limpieza de la tubería de inyección del sistema de los chorros, la cual se encontraba sellada con goma espuma y cemento.
- Limpieza del sistema de desagüe de la fuente, el cual se encontraba totalmente obstruido, se utilizó un compresor para este fin.

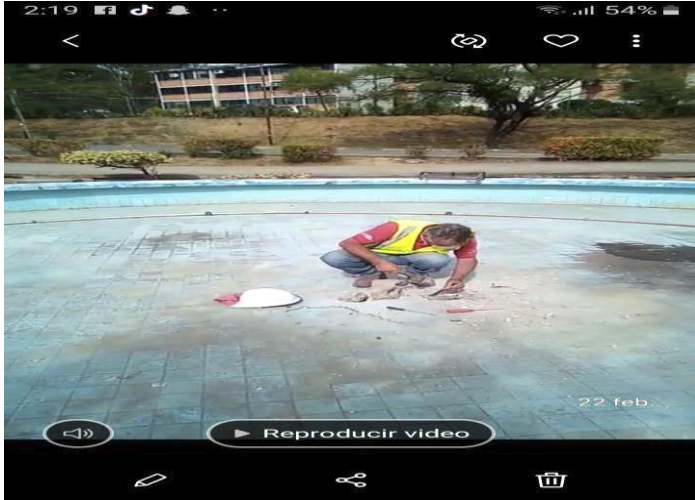
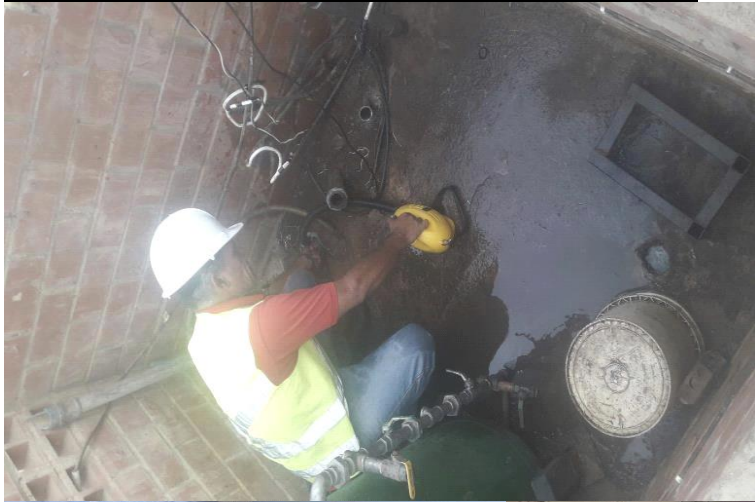
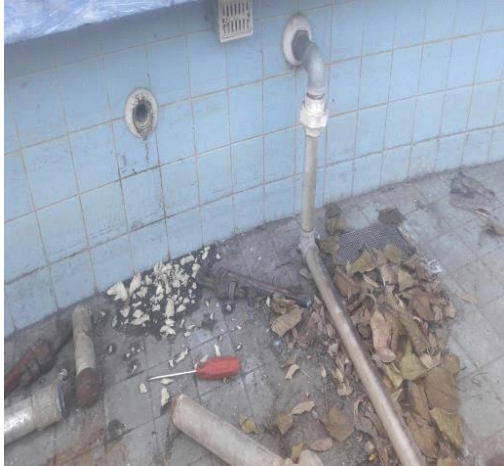
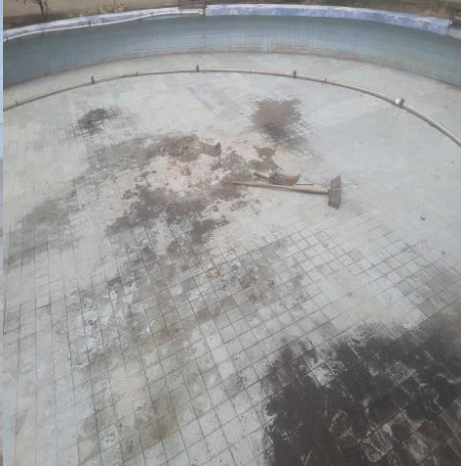
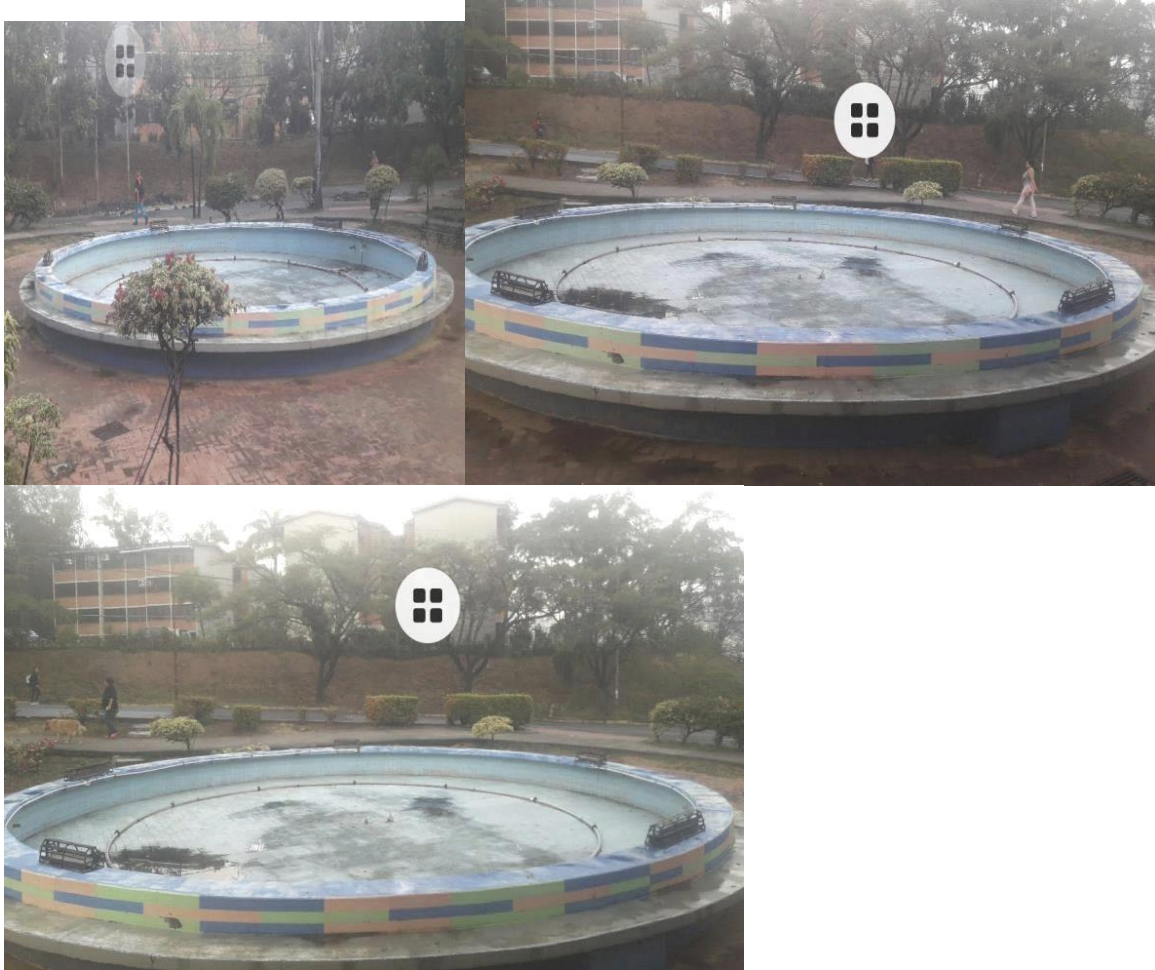
Rotura del piso de la fuente

- Se rompió el centro de la salida del volcán, ya que se encontraba tapado con concreto.
- Se destapo la tubería de electricidad, la cual se encontraba obstruida con cemento.
- Se desmantelo faro y rejilla del volcán de la fuente, la cual estaba dañada.
- Se inspecciono la cometida de electricidad de la tanquilla de la fuente, encontrándose de que la cometida se encuentra en una de las torres o edificio, la cual no afecta de ningún modo al condominio del edificio ya que se encuentra independiente.
