Guarenas, 31 de marzo de 2023

Señores
Conjunto Parque Residencial Ciudad Casarapa.
Presente.-

INFORME DE RESTAURACIÓN FUENTE

INFORME FINAL DE RESTAURACIÓN FUENTE

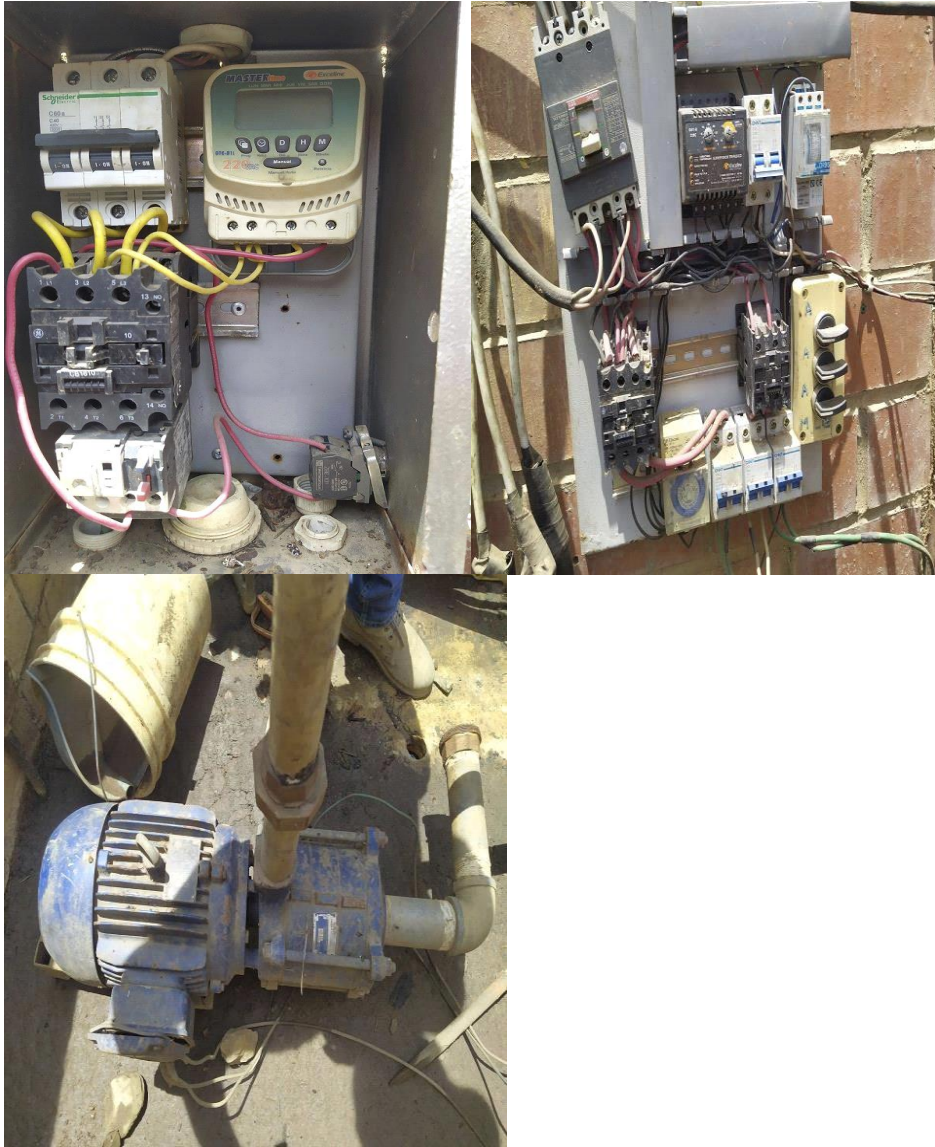
Reparación del tablero de control

Revisión de los equipos electromecánicos del tablero, consiguiéndose varios aparatos dañados y equipos obsoletos, como los contactores térmicos, breakers, reloj horario, los interruptores encendidos.

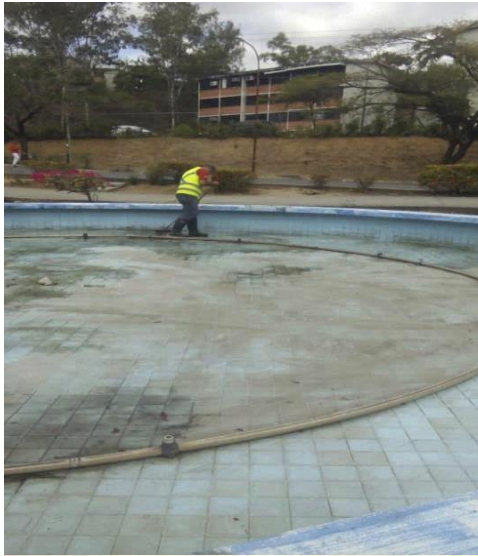
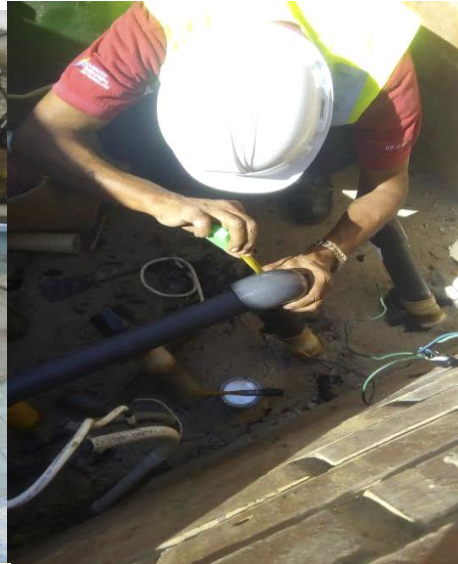
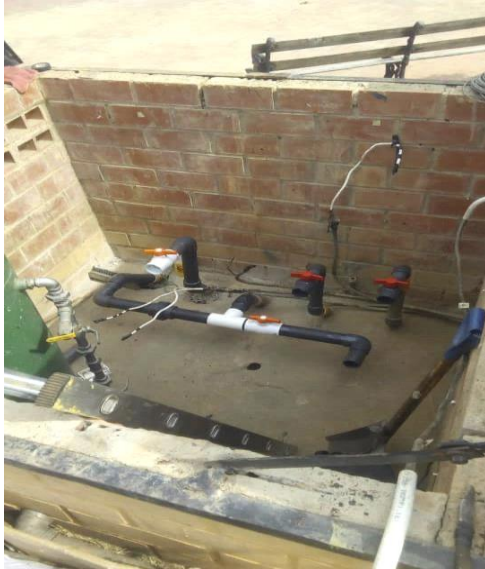
Rotura del piso de la fuente

- Se rompió el centro de la salida del volcán, ya que se encontraba tapado con concreto.
- Se destapo la tubería de electricidad, la cual se encontraba obstruida con cemento.
- Se desmantelo faro y rejilla del volcán de la fuente, la cual estaba dañada.
- Se inspecciono la cometida de electricidad de la tanquilla de la fuente, encontrándose de que la cometida se encuentra en una de las torres o edificio, la cual no afecta de ningún modo al condominio del edificio ya que se encuentra independiente.
